MOSAIK RESTAURIERUNG IN TIROL

Malu Storch

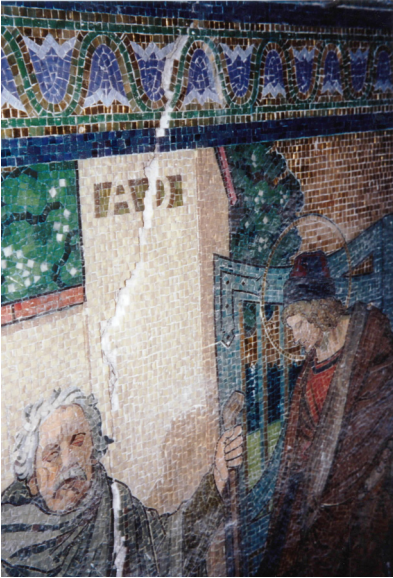
Reith bei Seefeld, Pfarrkirche: 1912/3, Mosaik im Chorraum (Diechtl & Co, Entwurf: Rudolf Margreiter) Detail, Riss. Restaurierung: 1989

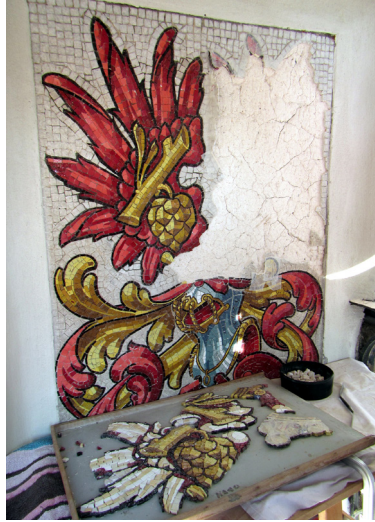
Hall, Rathaus: 1897, Mosaikwappen, 150 x 80 cm. (Neuhauser'sche Mosaikanstalt, Entwurf: R. Schwarzenberger)
Geöffnete Hohlstelle: lose Bereiche werden abgenommen und in frischem Mörtel gebettet. Restaurierung: 2014

Um mehr Bindung zum Mauerwerk herzustellen, wurde meist ein Armierungsnetz hergestellt. In einem Bericht über Neuhausers Mosaikwerkstätte in der Zeitschrift „Kirchenschmuck“ aus dem Jahr 1877 wird auch die Mosaiktechnik vorgestellt, da heißt es zur Montage: „Ist das Mauerwerk aber Stein oder Ziegelmauerwerk mit sehr feinen Zwischenräumen, so müssen kupferne Nägel eingeschlagen und um dieselben Kupferdraht zu einem Netze gewunden werden, um den Mörtel größere Haltbarkeit zu geben.“ Es wurde allerdings oft statt Kupfer Eisendraht verwendet. Mit Feuchtigkeit birgt es das Risiko, dass die Armierung rostet. Durch die Ausdehnung beim Korrodieren wölbt sich die Mosaikfläche oberhalb umso leichter bis sie schlussendlich abplatzt. Vor allem besteht diese Gefahr wenn zum Mörtel Gips gegeben wurde – was dann gängige Praxis war wenn man schnellere Trocknungszeiten brauchte.
